*Χρήση δορυφορικών, γεωφυσικών και υπερφασματικών  
τεχνολογιών για παρακολούθηση διαρροών νερού σε δίκτυα  
ύδρευσης για μη αστικές περιοχές*

Δρ Άθως Αγαπίου  
Τμήμα Πολιτικών Μηχανικών και Μηχανικών Γεωπληροφορικής  
Τεχνολογικό Πανεπιστήμιο Κύπρου

Το ερευνητικό πρόγραμμα "Ολοκληρωμένη χρήση δορυφορικών, γεωφυσικών και υπερφασματικών τεχνολογιών για παρακολούθηση διαρροών νερού σε δίκτυα ύδρευσης στην Κύπρο", είχε ως στόχο τη χαρτογράφηση απωλειών νερού σε δίκτυα ύδρευσης τα οποία βρίσκονται σε μη αστικές περιοχές με τη συνδυασμένη χρήση νέων τεχνολογιών τηλεπισκόπησης και Γεωγραφικών Συστημάτων Πληροφοριών.

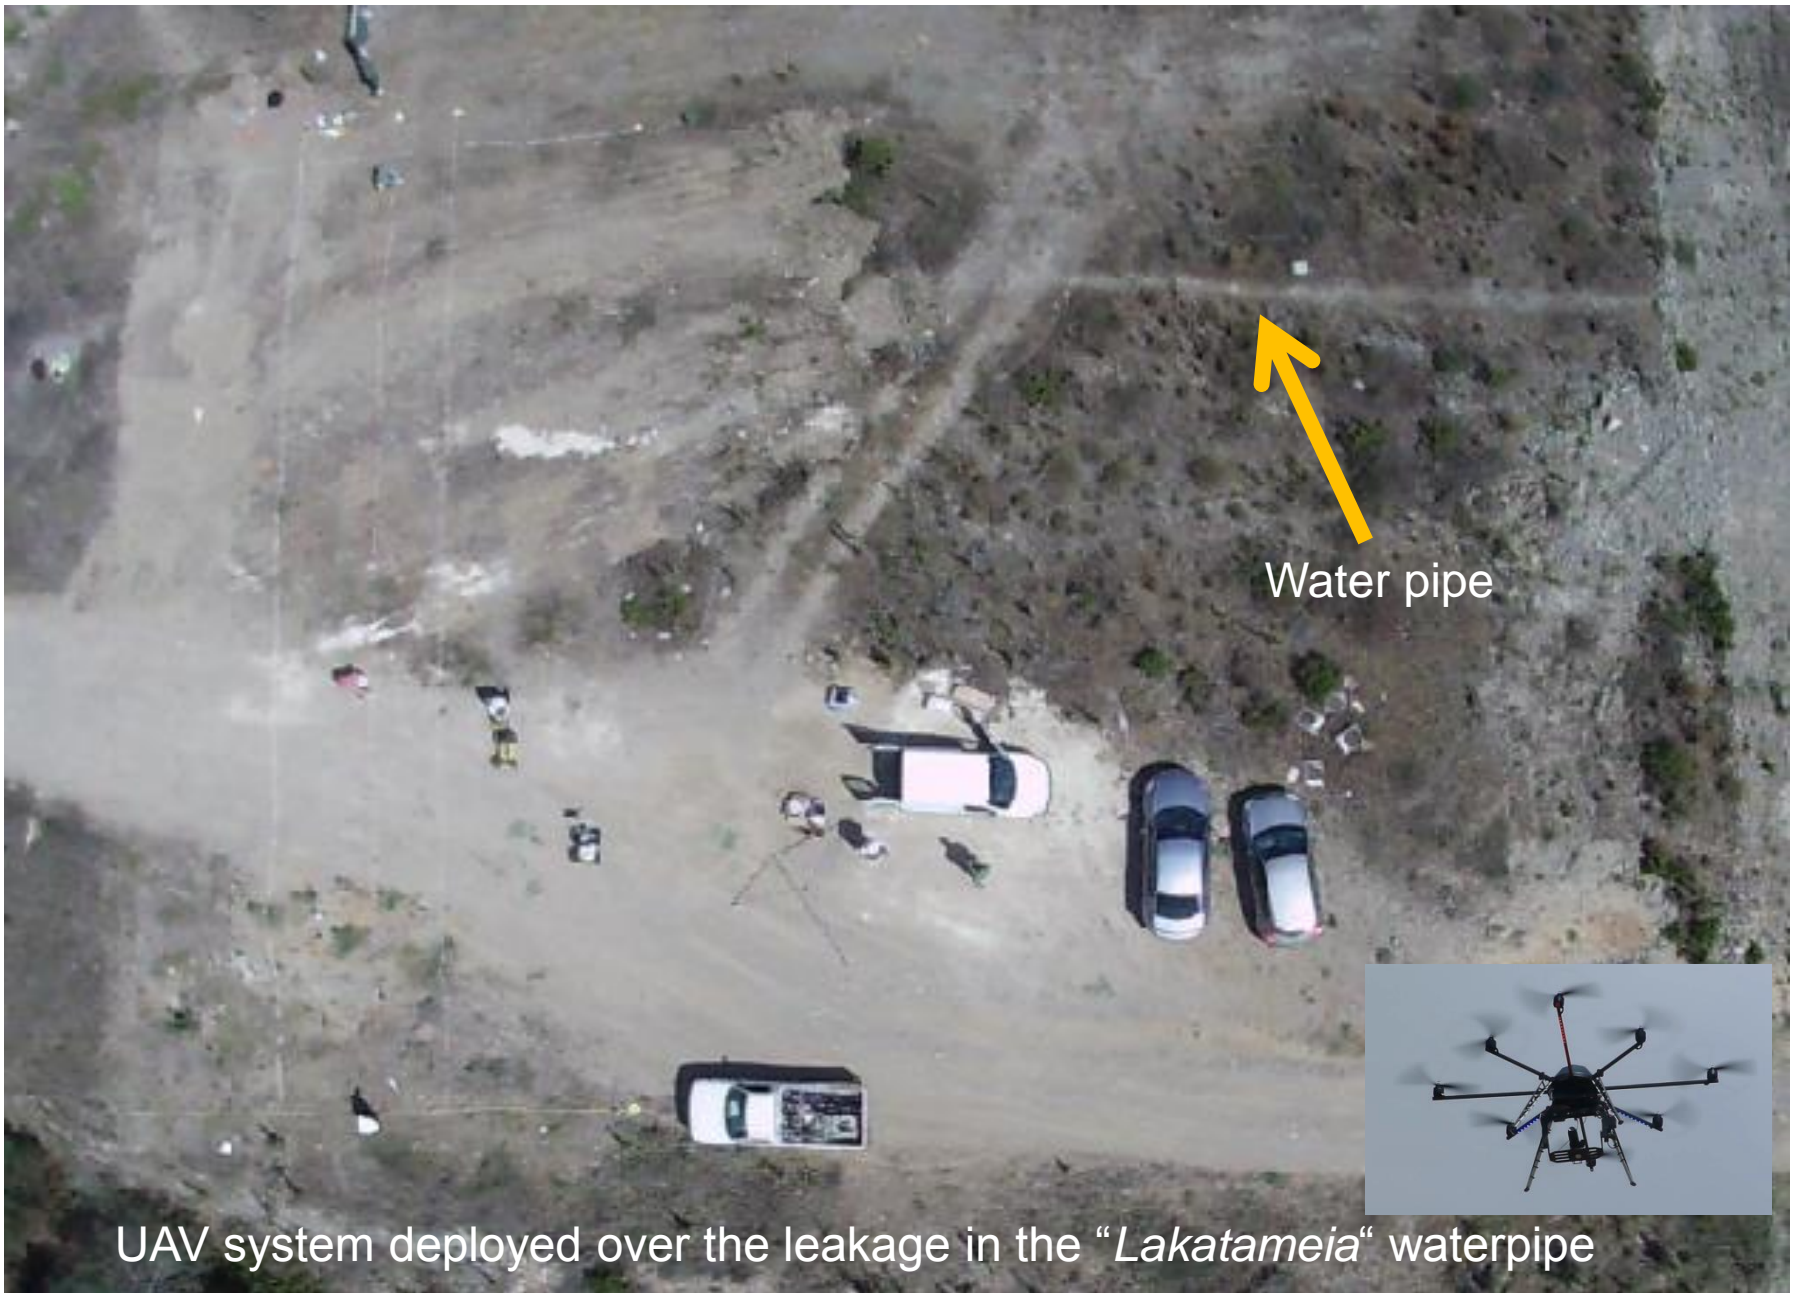
Water pipe

UAV system deployed over the leakage in the “*Lakatameia*” waterpipe

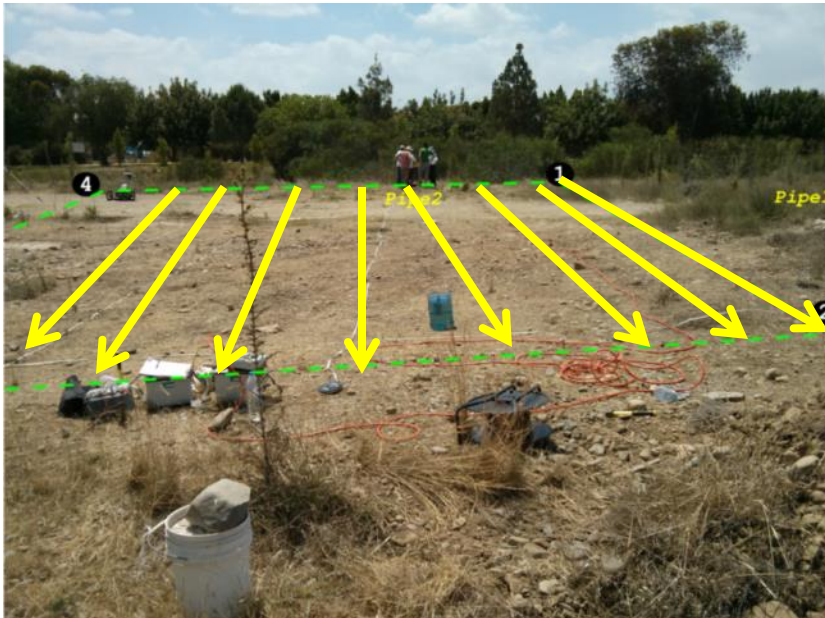
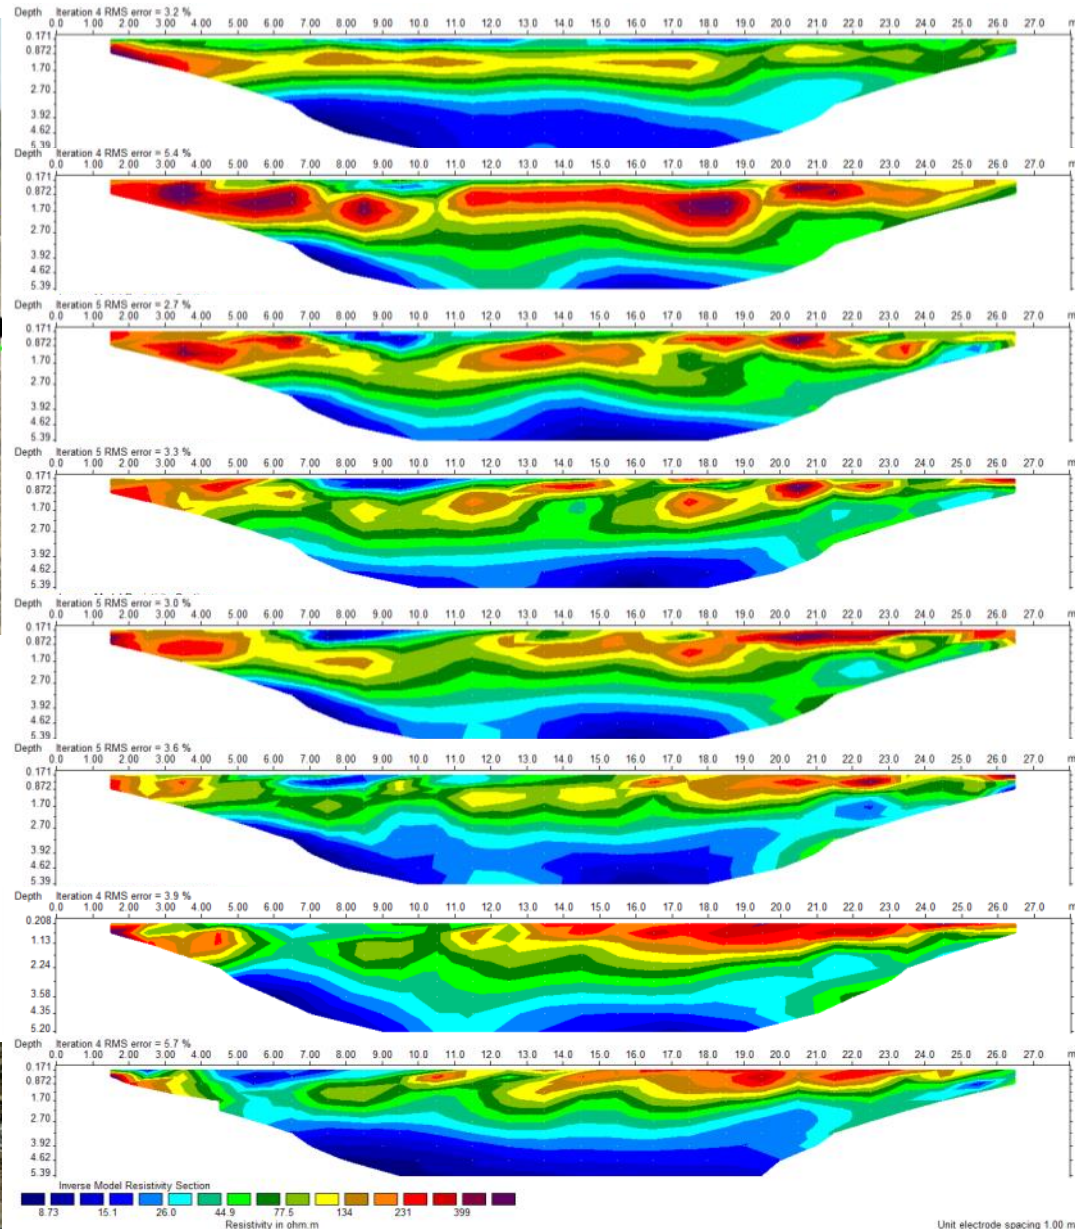
# 3-D Ηλεκτρική Τομογραφία – Κατακόρυφες τομές

## Παράμετροι μετρήσεων

- Πολυκάνναλο όργανο Syscal Pro
- Διάταξη Διπόλου-Διπόλου
- 8 Παράλληλες Τομές μήκους 27m
- Απόσταση ηλεκτροδίων
- Απόσταση τομών 2m
- Βάθος ~5.5-6m

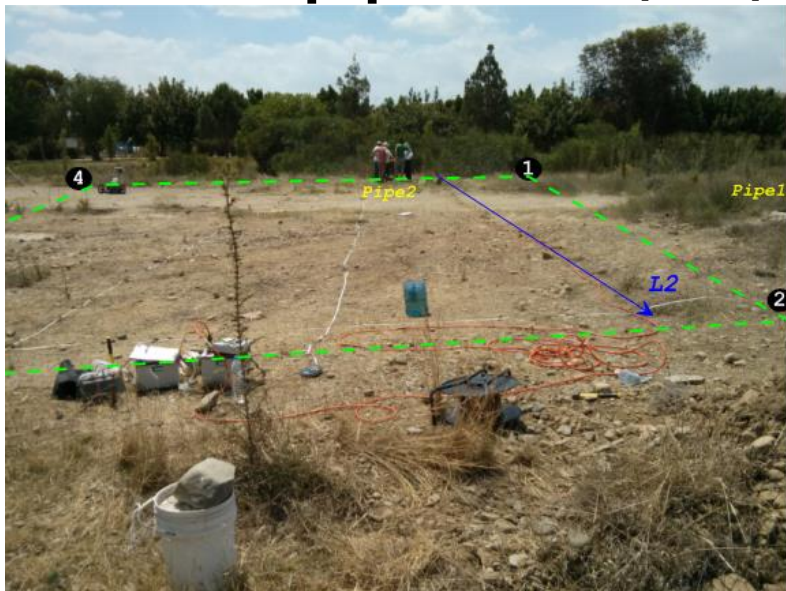
## Τομή L2 – Γεωηλεκτρικά Μοντέλα σε διαφορετικές φάσεις

L2			
Leakage Initiation: 1			
Phase	start	end	duration
T1	10:11	10:19	00:08
T2	10:56	11:04	00:08
T3	11:24	11:31	00:07
T4	11:56	12:03	00:07
T5	12:24	12:31	00:07
T6	12:50	12:57	00:07
T7	13:18	13:27	00:09
T8	14:08	14:15	00:07
T9	14:33	14:40	00:07
End of ERT Monitoring: 14:52 (June 13th, 2013)

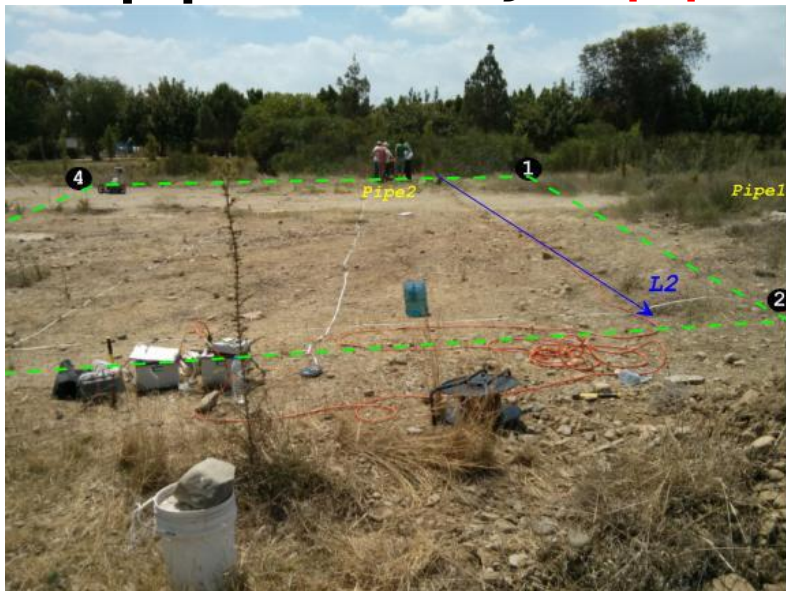
## Τομή L2 – Εικόνες διαφορών της αντίστασης μεταξύ χρονικών φάσεων

L2			
Leakage Initiation: 1			
Phase	start	end	duration
T1	10:11	10:19	00:08
T2	10:56	11:04	00:08
T3	11:24	11:31	00:07
T4	11:56	12:03	00:07
T5	12:24	12:31	00:07
T6	12:50	12:57	00:07
T7	13:18	13:25	00:07
T8	14:08	14:15	00:07
T9	14:33	14:40	00:07
End of ERT Monitoring: 14:52 (June 13th, 2013)

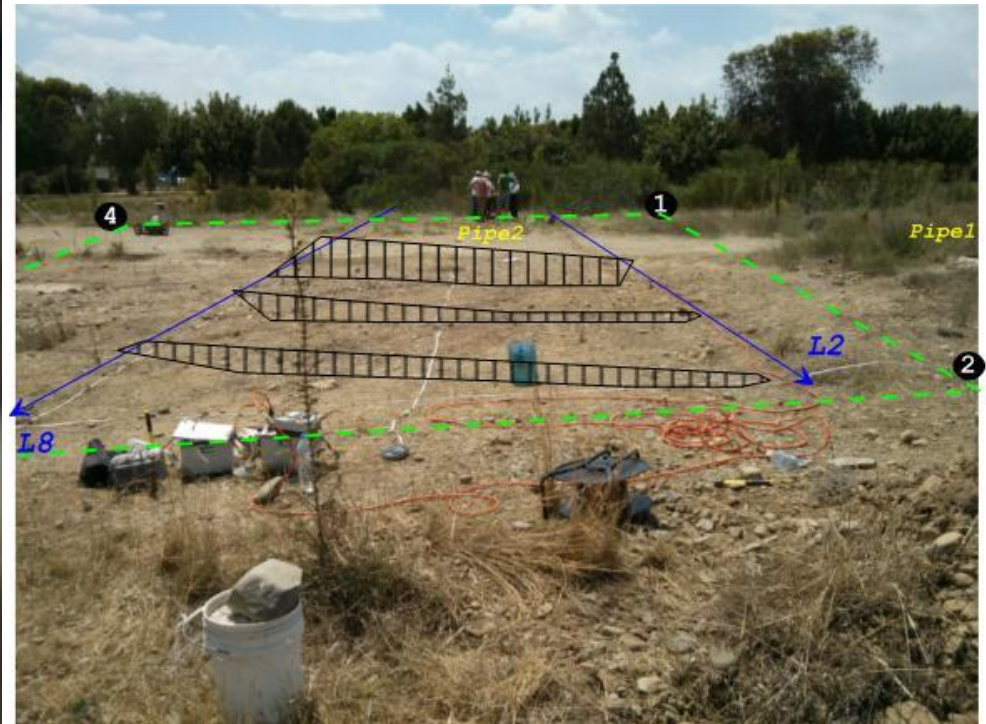
Διεύθυνση Ροής Υδάτων στο Υπέδαφος προς Ανατολικά

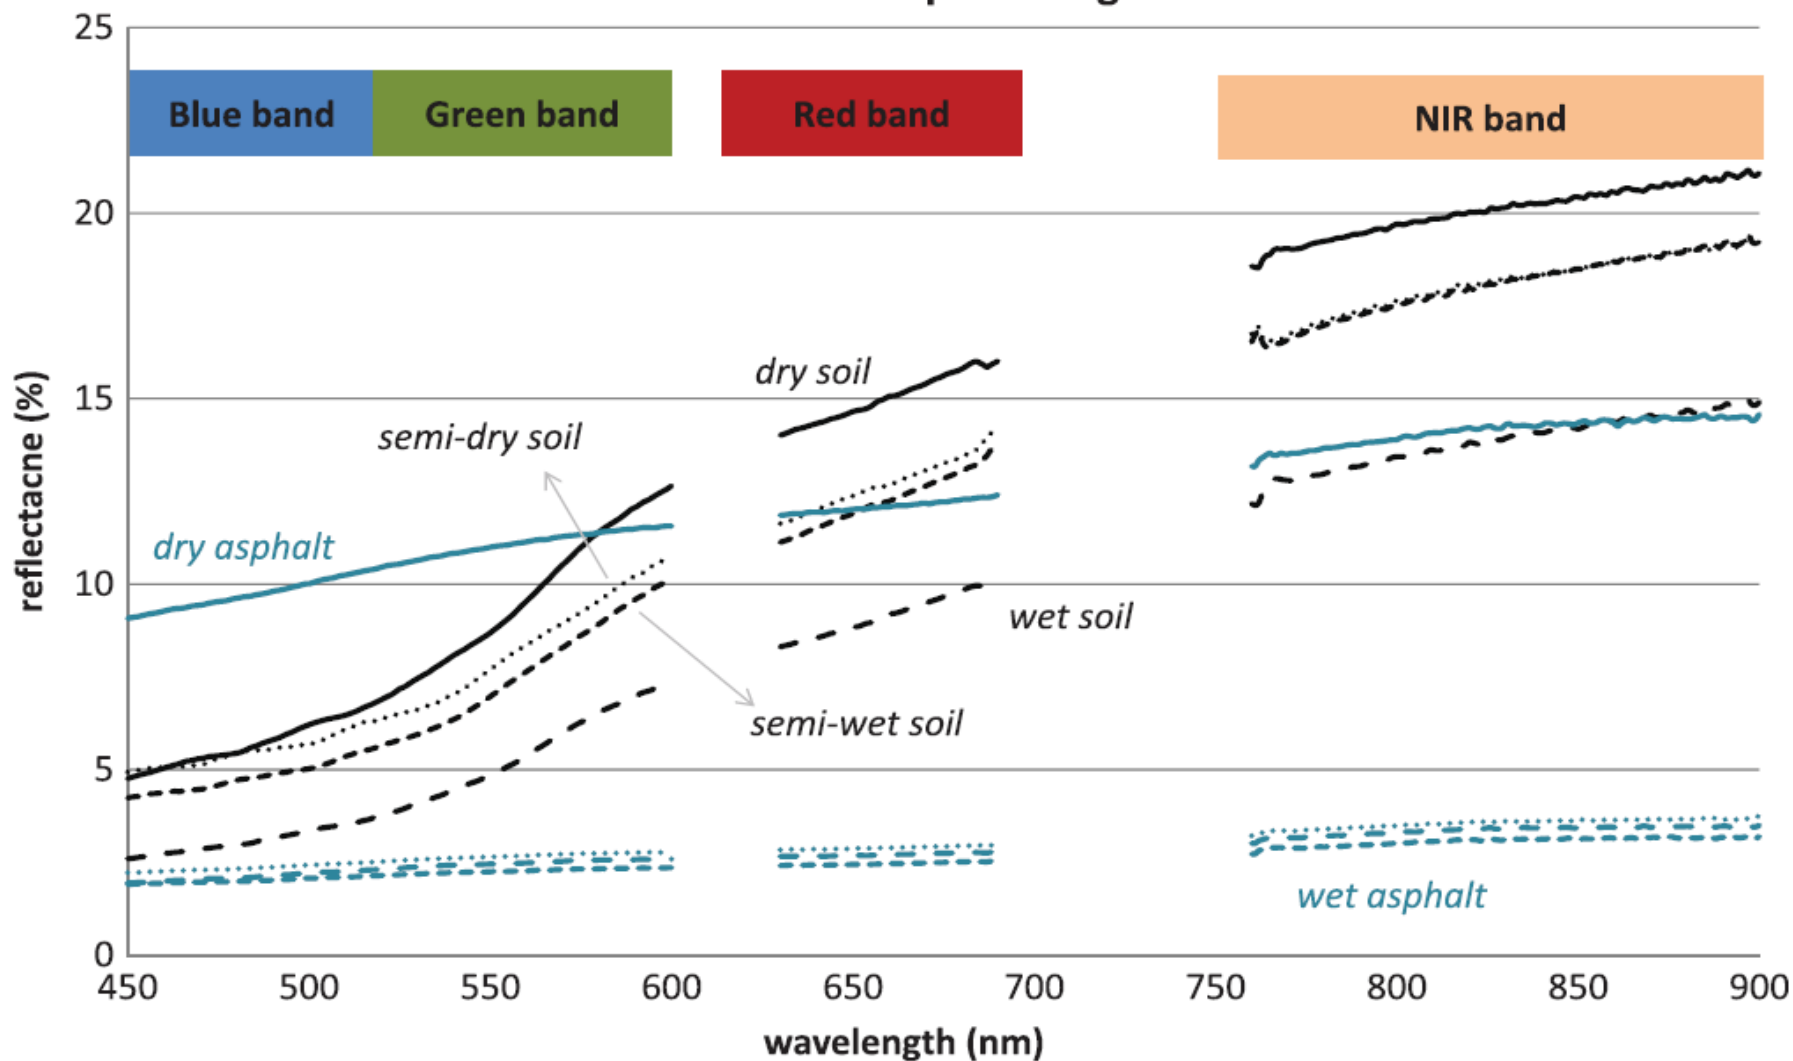
NDVI thresholds

## Soil and Asphalt targets
